160TH-IT2308-109153

CORANTIOQUIA - Oficina Territorial Tahamíes Santa Rosa De Osos

INFORME TÉCNICO

Asunto: Control y Seguimiento a la licencia ambiental

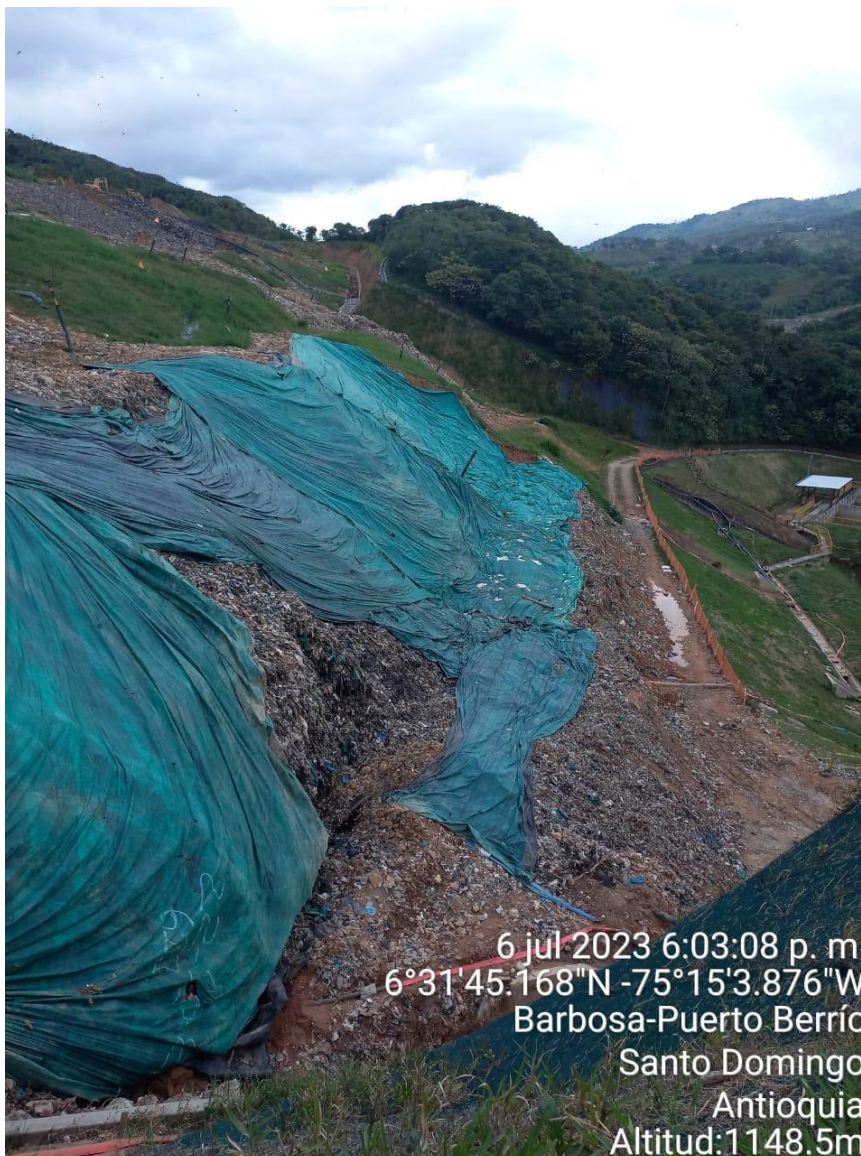
Se evidencia que la zona donde se presenta la afectación de desplazamiento de la masa de residuos permanece en su mayoría sin cobertura (terrea o en lona), lo que puede generar un riesgo adicional en caso de que ocurran fuertes lluvias y se presente saturación de la masa de residuos lo que conlleva a la generación de lixiviados que migran a los estratos subyacentes acumulándose en las inmediaciones del dique sur, esto repercute en la estabilidad tanto del dique como en la masa de residuos. Se hace la recomendación de cubrir estas áreas expuestas, la cual es acatada en el momento. Así mismo, se recomienda que dichas áreas deben permanecer cubiertas siempre y cuando no interfieran con la ejecución de las actividades diseñadas para superar la contingencia. Ver Fotografía 1.

Se verifica el manejo de lixiviados que son generados en esta zona, ya que debido al movimiento de la masa de residuos, los filtros se han desconfigurado y se observan brotes de lixiviados que se han manejado mediante empozamientos con conducción en manguera expuesta para la conducción de dichos lixiviados hacia el sistema de conducción, almacenamiento y tratamiento; en el momento de la visita no se evidencian derrames activos de

lixiviados sobre terreno natural o sobre cunetas de conducción de aguas lluvias. Ver Fotografía 1.

Fotografía 1. Vaso Altair. Estado de la masa de residuos sobre el dique sur (06/07/2023)

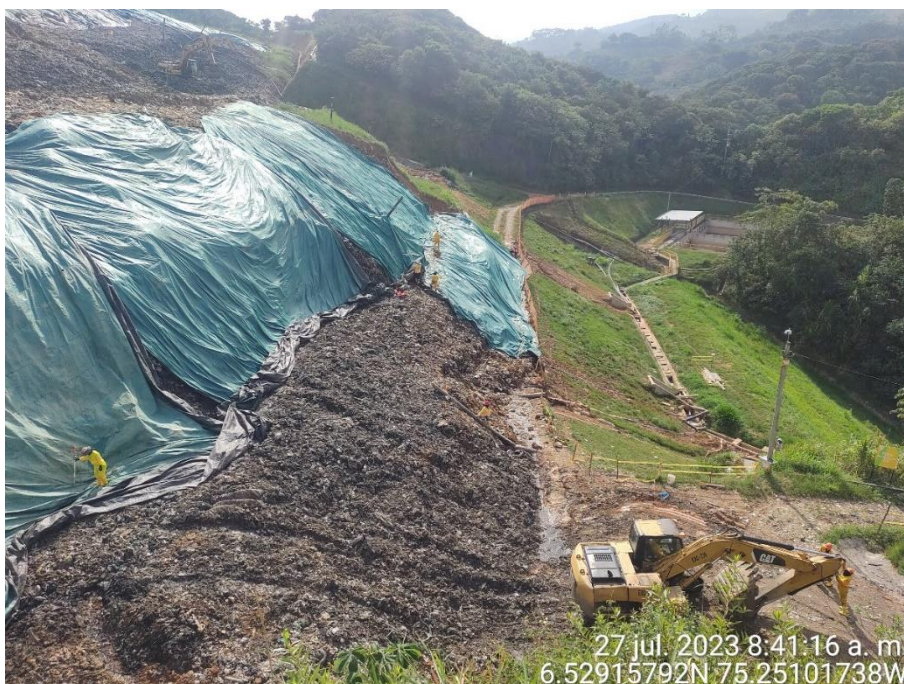
En la Fotografía 2, se evidencia que la masa de residuos ha sobrepasado completamente la cresta del dique sur y es especialmente crítica en el sector suroccidental. Al comparar la situación respecto a lo encontrado en la visita realizada el 6 de julio de 2023 se evidencia que los taludes de la masa de residuos en las inmediaciones del dique sur tienen pendientes más pronunciadas y los residuos bloquean la vía sobre la Berma 1091 msnm. De lo anterior, se interpreta que el movimiento de la masa de residuos persiste y que las medidas de mitigación implementadas por EMVARIAS no son suficientes para controlar la situación.

Fotografía 2. Vaso Altaír. Estado de la masa de residuos sobre el dique sur.
(27/07/2023)

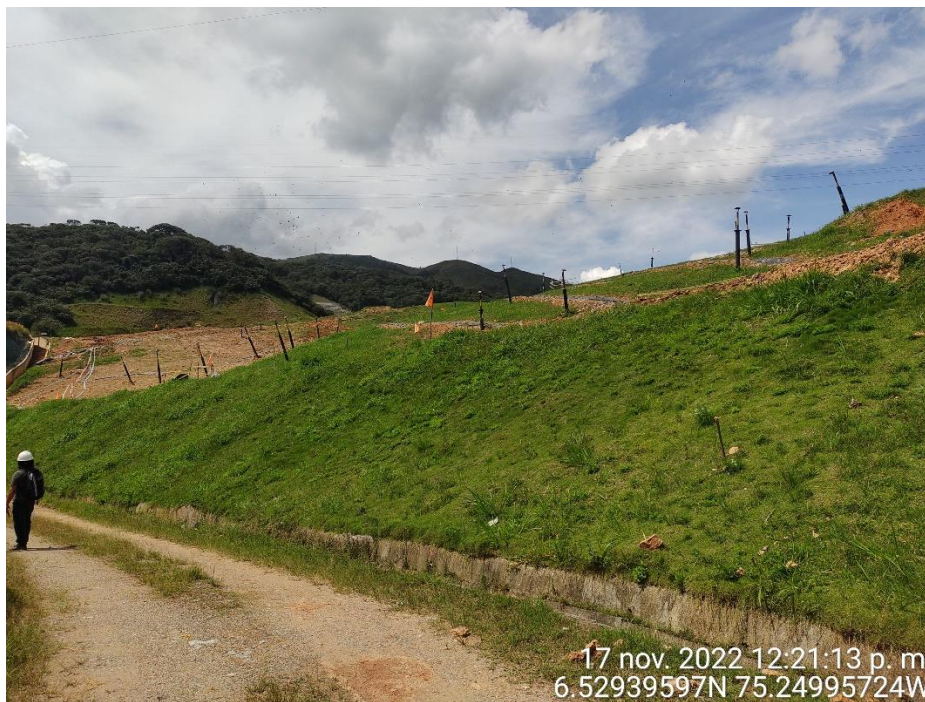
En cuanto a las chimeneas, se evidencia que en este sector han desaparecido debido a la remoción de la masa de residuos, lo que implica también la remoción de los drenes de lixiviados y gases; adicionalmente, las chimeneas que continúan instaladas no pueden encenderse ya que representa un riesgo de incendio porque los gases escapan de la masa de residuos de manera distribuida y sin control. En la Fotografía 3. se evidencia la cantidad de chimeneas instaladas a noviembre de 2022, en comparación con las condiciones actuales de la masa de residuos.

Fotografía 3. Chimeneas activas en la zona del dique sur en noviembre de 2022.

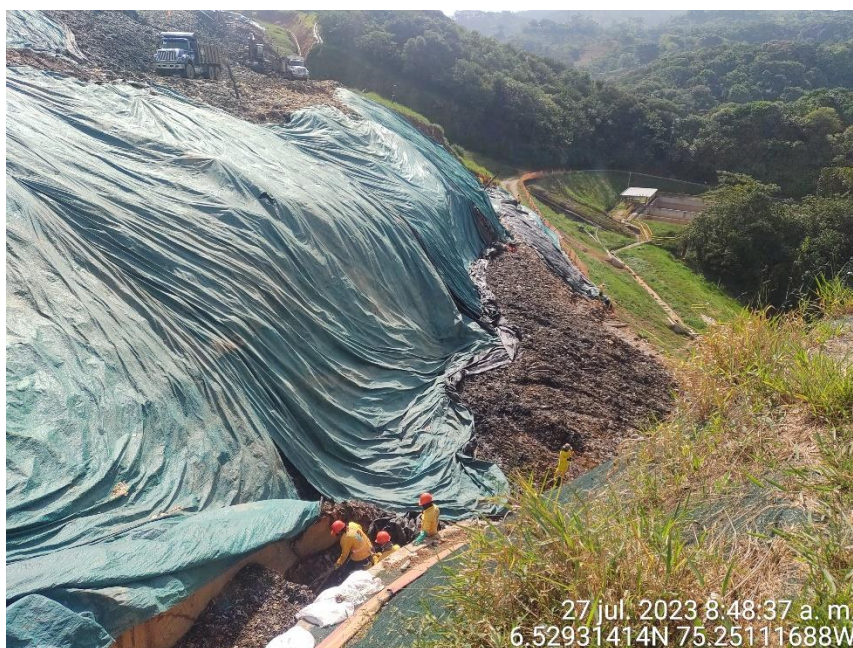
Sobre el canal occidental se identifican nuevamente residuos, los cuales al momento de la visita estaban siendo removidos manualmente por personal operativo del Relleno Sanitario. Corantioquia solicita continuar con la remoción total de los residuos y enviar evidencia una vez finalizada la labor. Se recibe fotografía del sitio aproximadamente a las 5:30 pm del mismo día, donde se evidencia el cumplimiento de lo solicitado.

Fotografía 4. Vaso Altair. Residuos sobre el canal occidental. (27/07/2023)

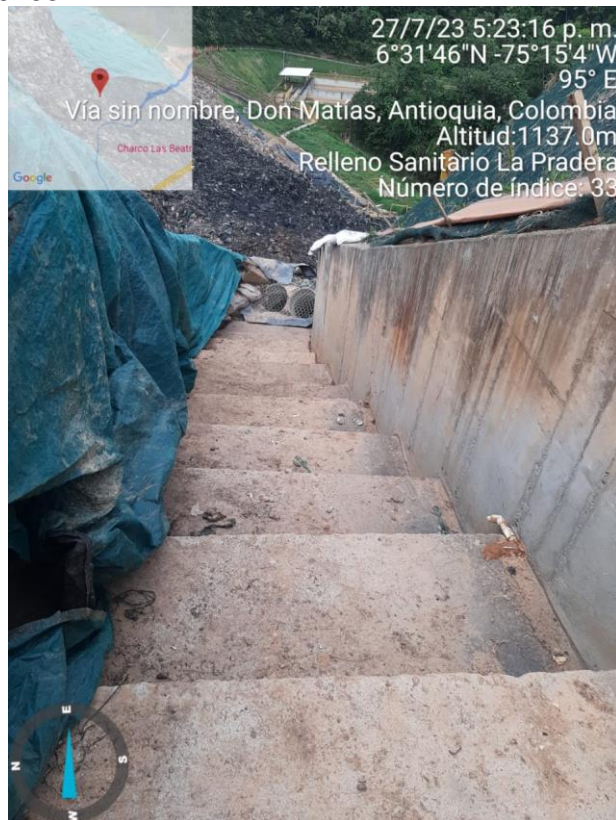
Fotografía 5. Vaso Altair. Condición del canal occidental al finalizar la jornada. (27/07/2023)

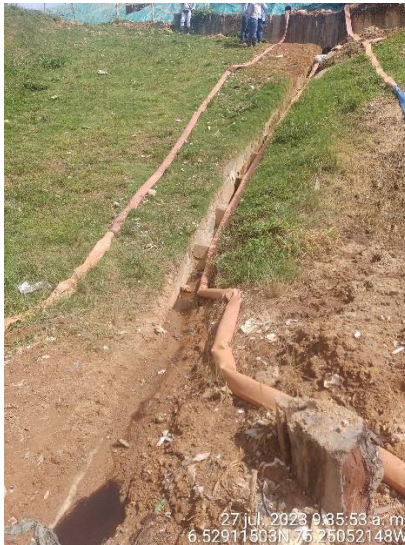
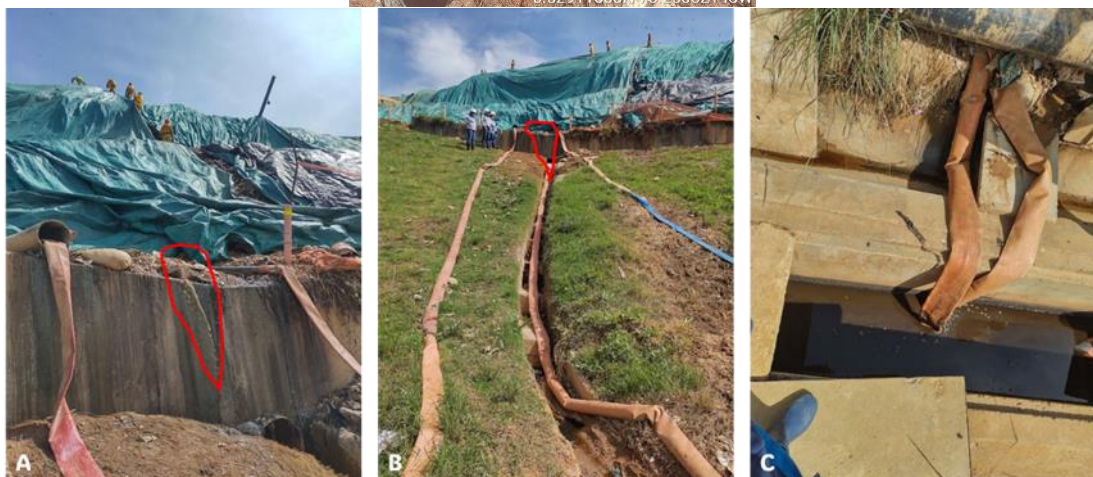
Se verifica el manejo de lixiviados en la zona de contingencia, donde se observa que estos son conducidos mediante mangueras superficiales hacía el sistema de tratamiento de lixiviados, como se observa en la siguiente serie de fotografías.

Fotografía 6. Lixiviados sobre la superficie de la sección expuesta del dique sur. Berma 1084 msnm.

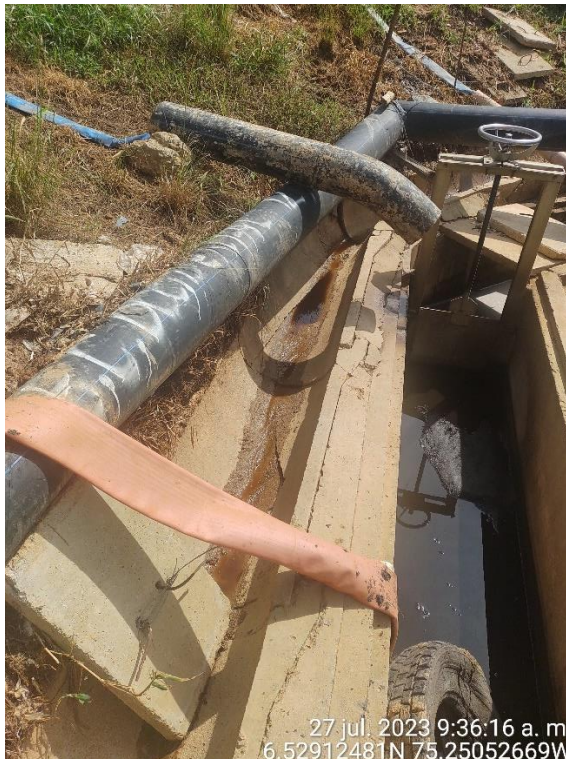
Fotografía 7. Canal de recolección, regulación y transporte de lixiviados generados en el vaso Altair. Obsérvese que la compuerta bloquea el paso hacía la planta de tratamiento. Los caudales son dirigidos hacia las piscinas de Altair.

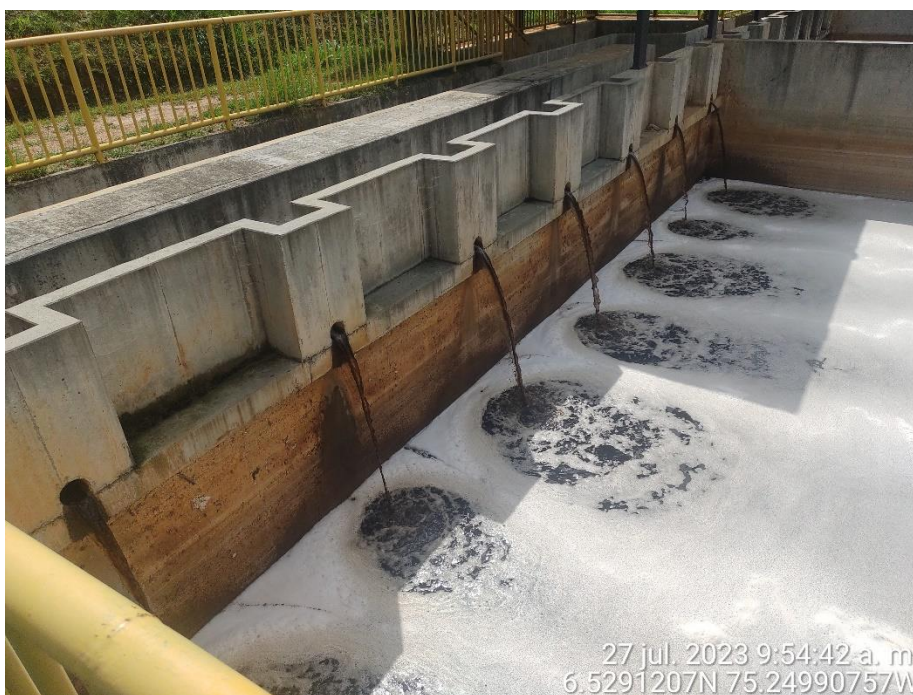
En el momento de la visita los lixiviados generados en el vaso Altair estaban siendo conducidos a las piscinas de almacenamiento las cuales se encontraban llenas hasta media capacidad.

Fotografía 8. Almacenamiento de lixiviados en las piscinas del vaso Altair.

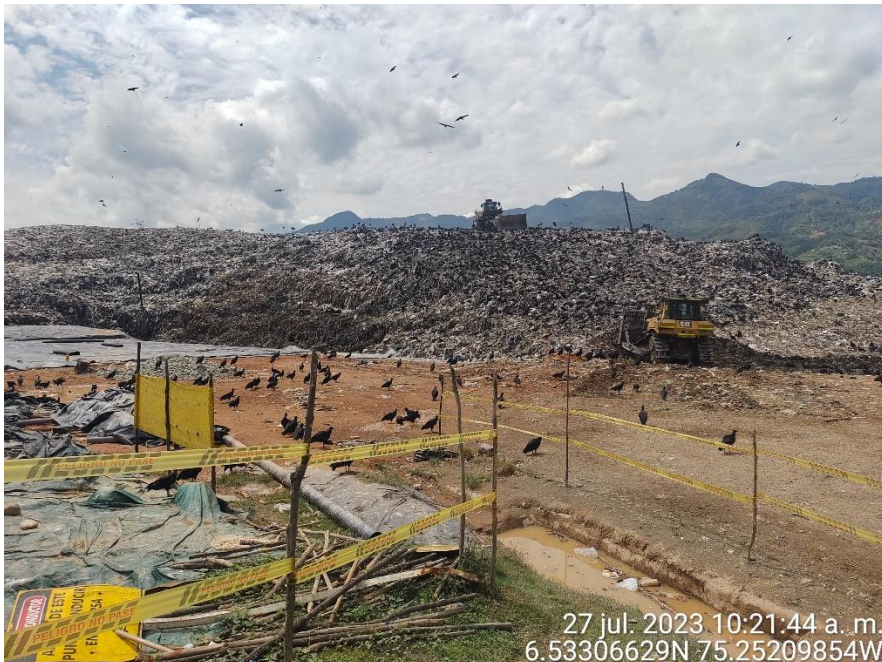
Fotografía 9. Estado de la plataforma de disposición P-26.

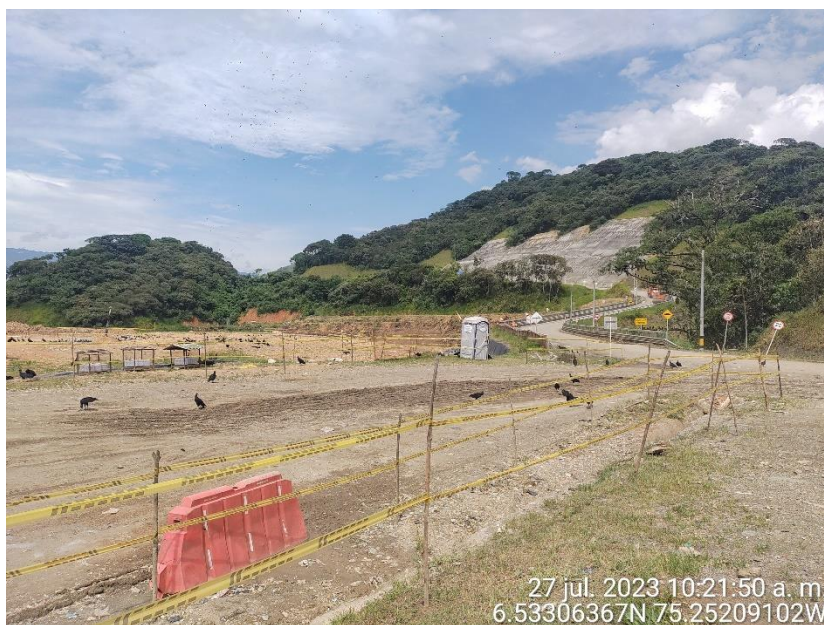
Fotografía 10. Estado del área de cambio menor en Altaír.

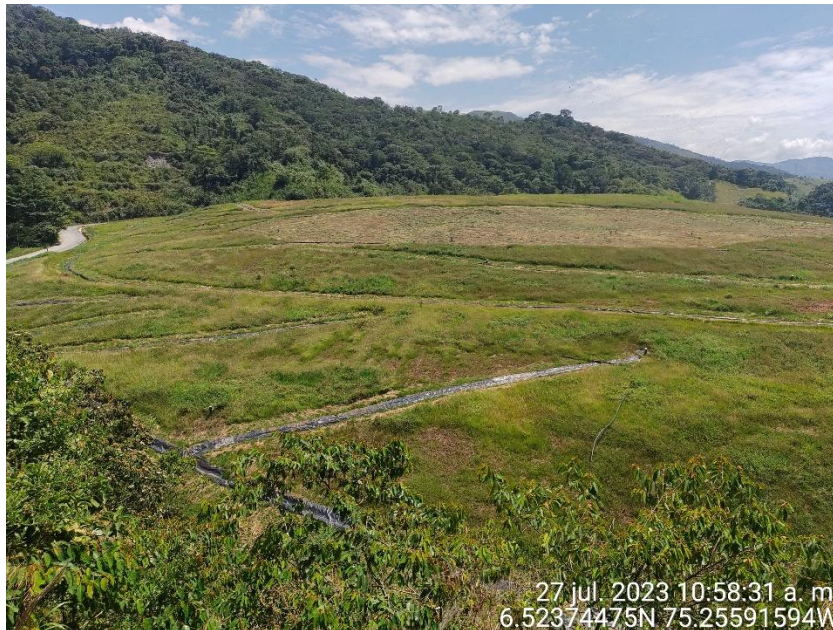
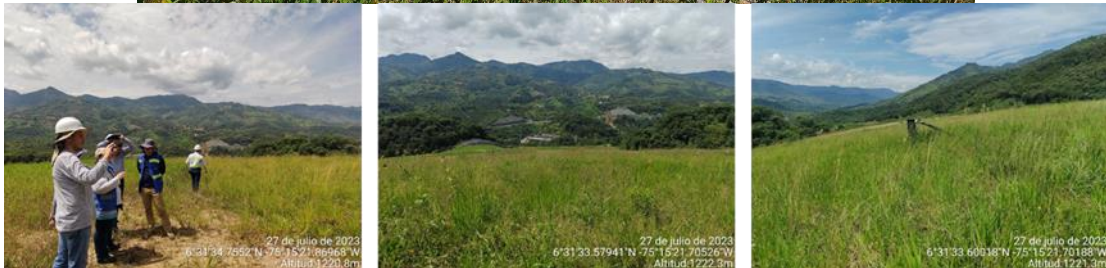
Fotografía 10. Vista panorámica y condiciones del Vaso La Música.

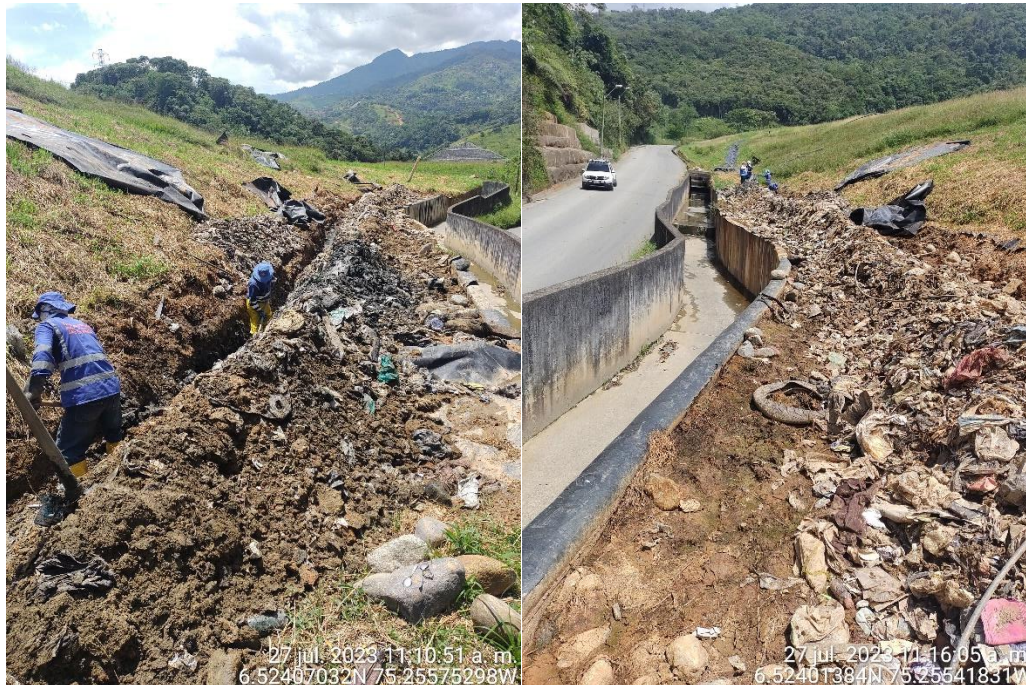
Se recorre el vaso La Música y se encuentra personal operativo haciendo labores de mantenimiento en filtros subsuperficiales en la parte baja del vaso. Ante la pregunta se indica que se presenta colmatación y obstrucción de filtros en dos puntos del vaso. Esta condición ocurre porque la grasa y demás compuestos de los lixiviados se adhieren a las rocas del filtro y con el tiempo causan obstrucción del flujo lo que obliga a reconformar nuevamente estos filtros.

Fotografía 11. Labores de mantenimiento correctivo de filtros en el Vaso la Música.

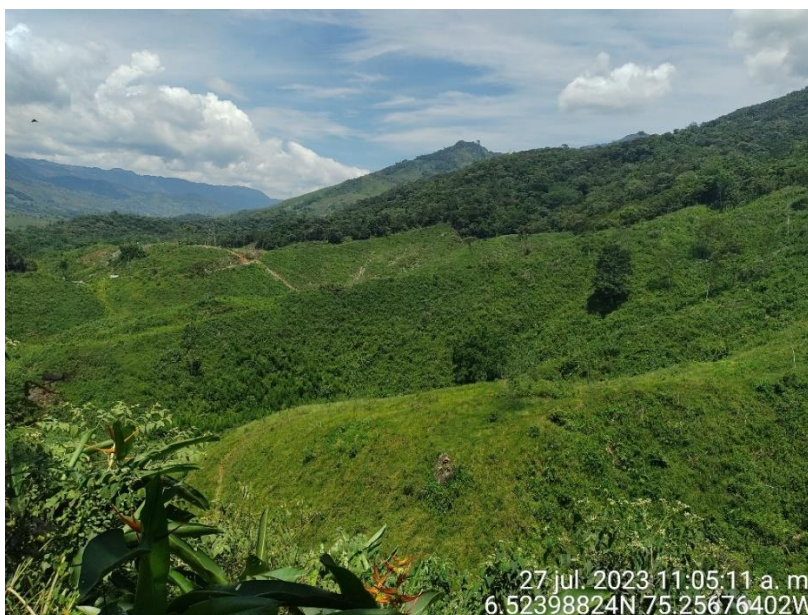
Fotografía 12. Estado de adecuación del vaso La Piñuela.

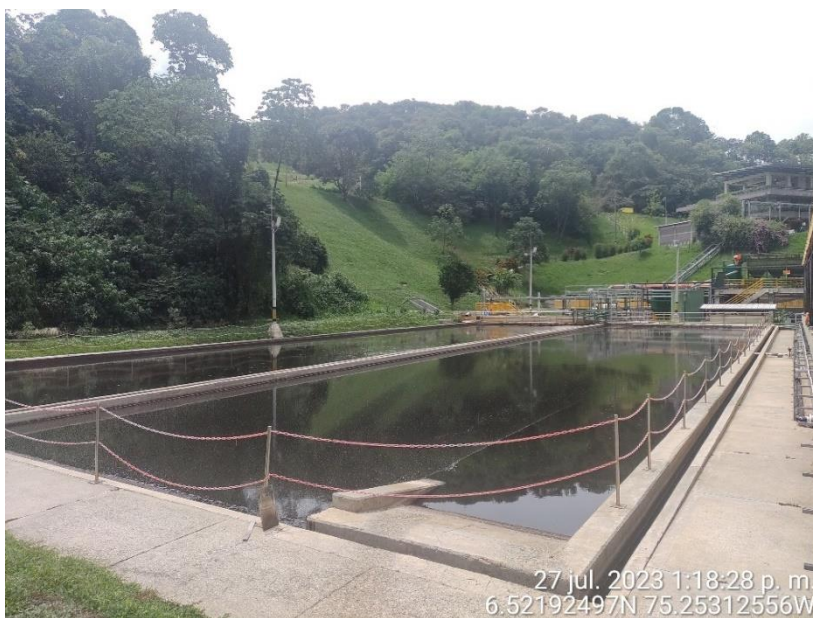
En el recorrido realizado por el Sistema de Tratamiento de Lixiviados, se observa que las piscinas de pretratamiento se encuentran completamente llenas y el ingreso de lixiviados continua de forma permanente. Se evidencia la ejecución de las obras civiles para la instalación de la canaleta Parshall, previo al punto de descarga del vertimiento. Esta actividad se solicitó por parte de Corantioquia como requisito previo al inicio de disposición en la zona de ampliación del vaso Altair, requerimientos establecidos en la Resolución 040-RES2301-207 del 23 de enero de 2023.

Fotografía 13. Piscinas de pretratamiento del Relleno Sanitario La Pradera.

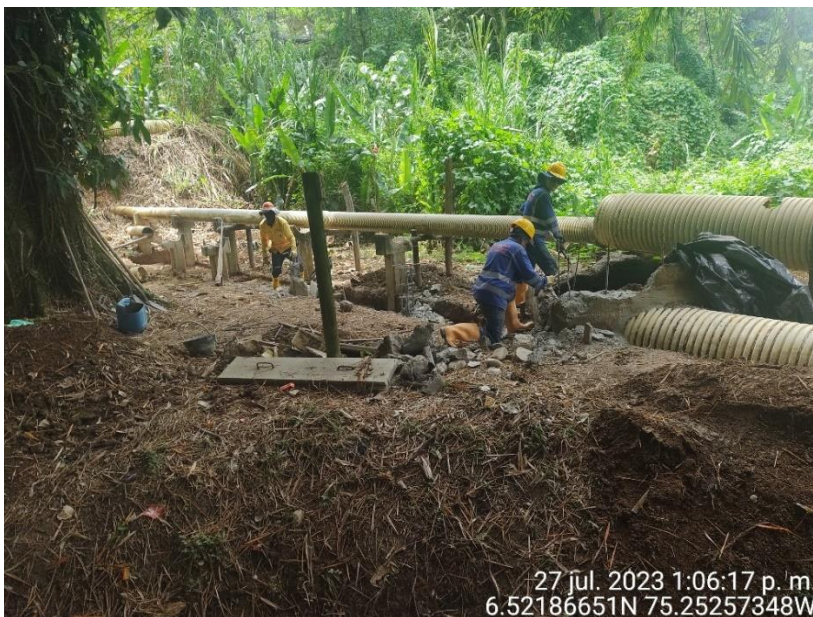
Fotografía 14. Actividades para la instalación de la canaleta Parshall en el punto de descarga del vertimiento del Relleno Sanitario La Pradera.

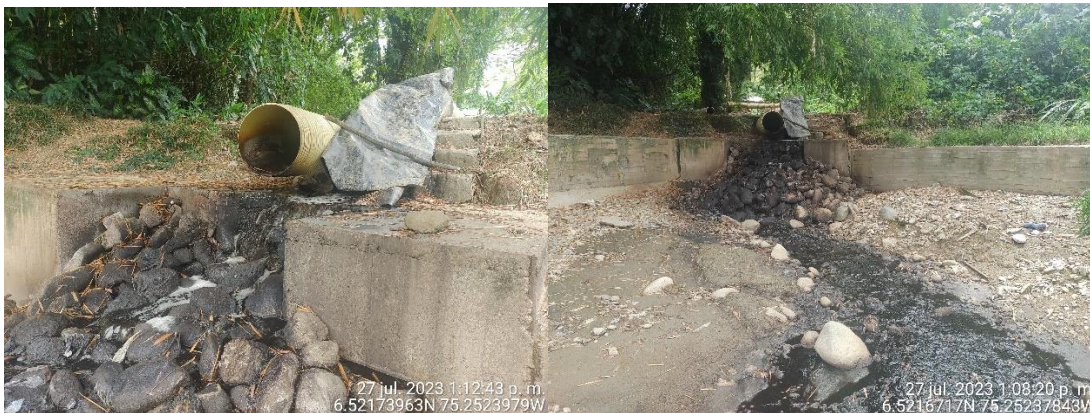
La descarga de lixiviados al Río Aburrá se efectúa bajo condiciones normales. Se observa un color oscuro intenso en los caudales vertidos y aparentemente

el caudal de descarga está por debajo de los caudales autorizados, pero en una cuantía mayor a los registrados en el monitoreo realizado en enero de 2023. Por las condiciones de adecuación de obras civiles descritas anteriormente, no es posible realizar aforos en el punto de descarga.

Fotografía 14. Estado del vertimiento de lixiviados.

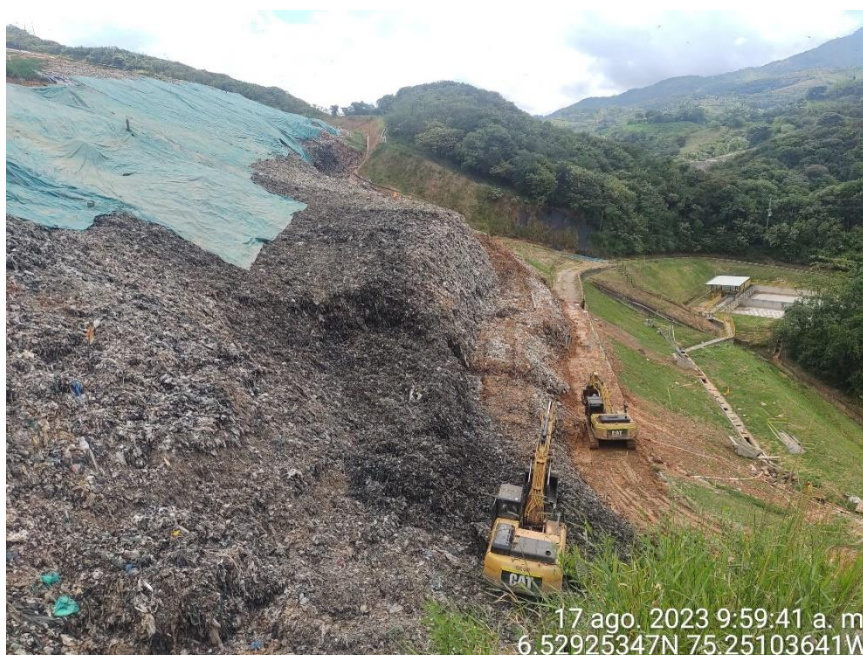
El sistema de drenajes superficiales (cunetas para aguas lluvias) opera con normalidad en la mayor parte del vaso a excepción del área que sufrió mayor desconfinamiento en la zona suroccidental, que permanece cubierta con lona para evitar el contacto directo con el agua lluvia, lo que puede generar posibles derrames de lixiviados y/o incrementar el volumen de lixiviados a tratar.

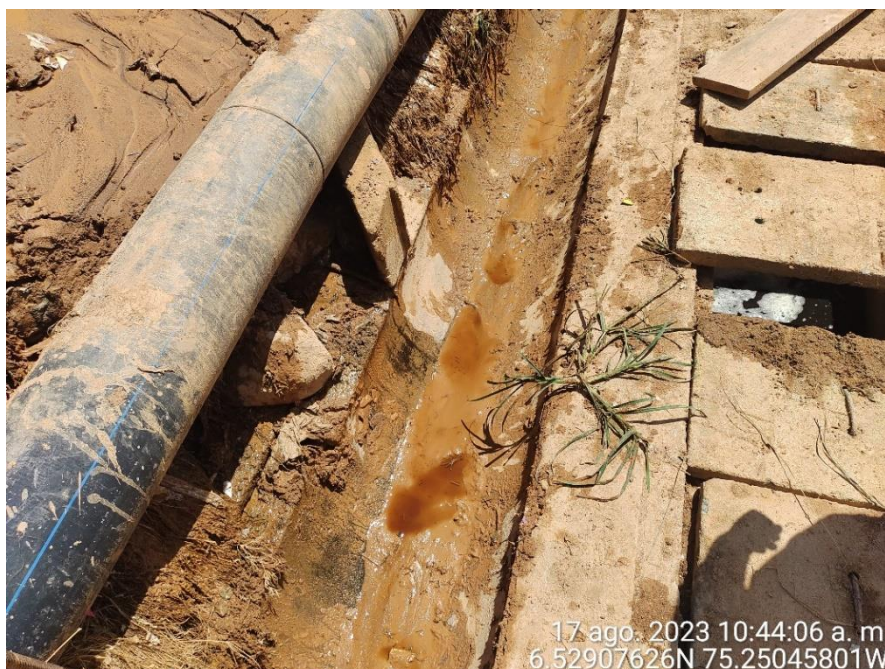
Se verifica el manejo de lixiviados en la zona de contingencia, los cuales son conducidos mediante mangueras superficiales hacia la canaleta que se conecta con el sistema de tratamiento de los lixiviados. Se identifican algunas áreas con acumulación de lixiviados por fuera del vaso, en el área contigua a la zona de contingencia, evidenciando la ocurrencia de un derrame; sin embargo, se han implementado las medidas correctivas controlando la situación.

Fotografía 16. Lixiviados sobre la superficie de la sección expuesta del dique sur. Berma 1084 msnm.

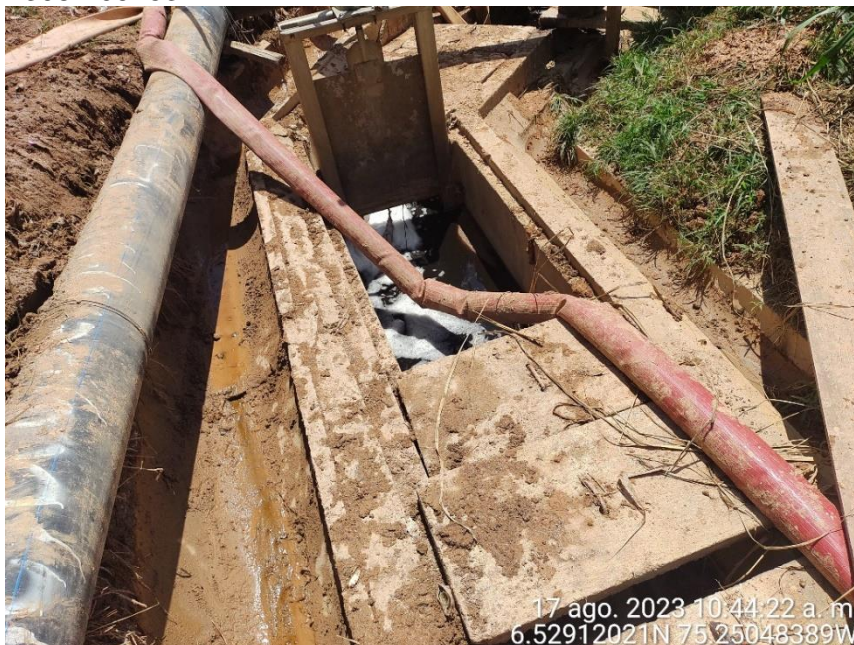
Fotografía 17. Canal de recolección, regulación y transporte de lixiviados generados en Altair. Obsérvese que la compuerta permite el paso hacia la planta de tratamiento. En el momento de la visita no se direccionan lixiviados a las piscinas de almacenamiento.

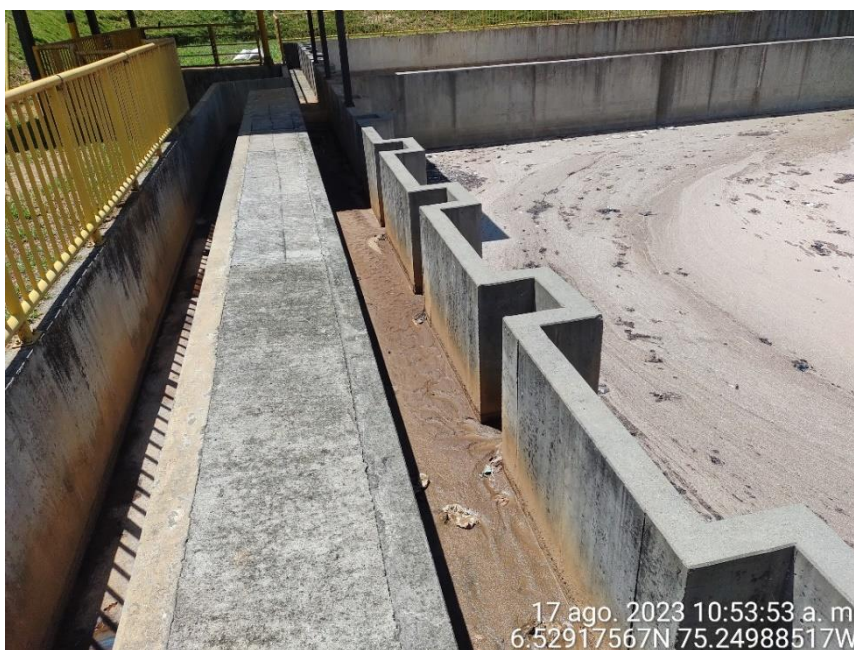
En el momento de la visita los lixiviados generados en el vaso Altair eran conducidos al sistema de tratamiento del Relleno Sanitario, no se estaba realizando desvío hacia la piscina de regulación y almacenamiento. Las piscinas de almacenamiento del vaso Altair se encontraban aproximadamente a un 80 o 90% de su capacidad, condición que indica que de ocurrir una contingencia con la planta de tratamiento se tiene una capacidad limitada de contención de lixiviados.

Fotografía 18. Almacenamiento de lixiviados en las piscinas del vaso Altair.

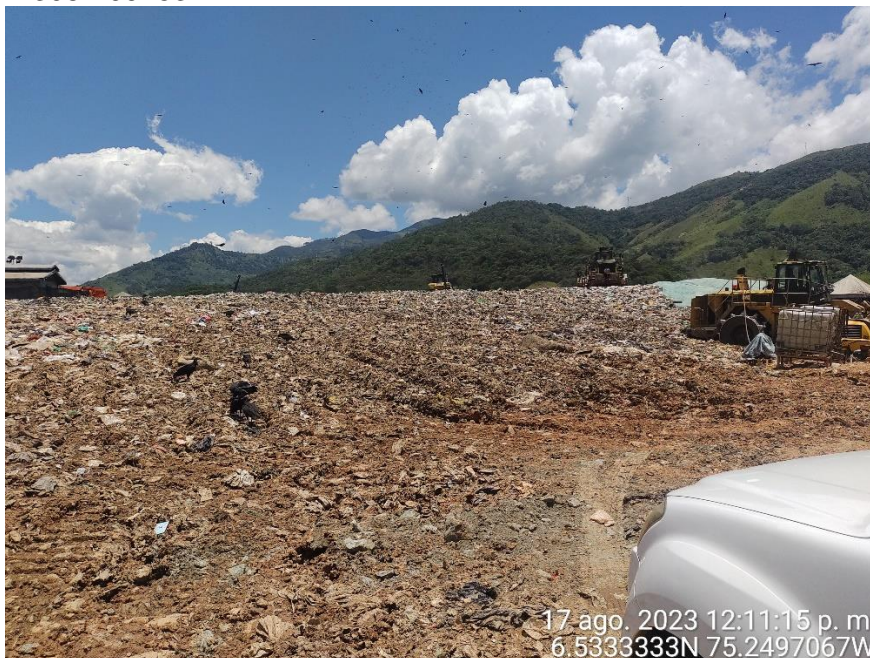
Fotografía 20. Estado de las plataformas de disposición P26 y P27.

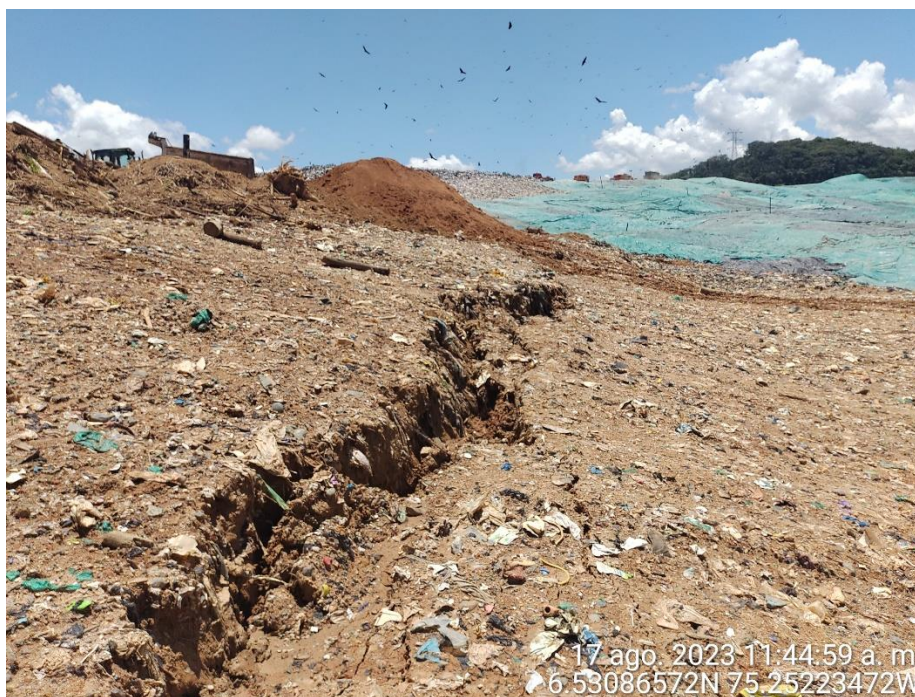
Se identifica una grieta de tensión en el vaso Altaír en el cual se evidencia que la masa de residuos en movimiento representa una proporción elevada del vaso y que, por lo tanto, se requiere de la implementación inmediata de todas las medidas conducentes a garantizar la estabilidad de la masa de residuos.

Fotografía 21. Falla identificada en la masa de residuos.

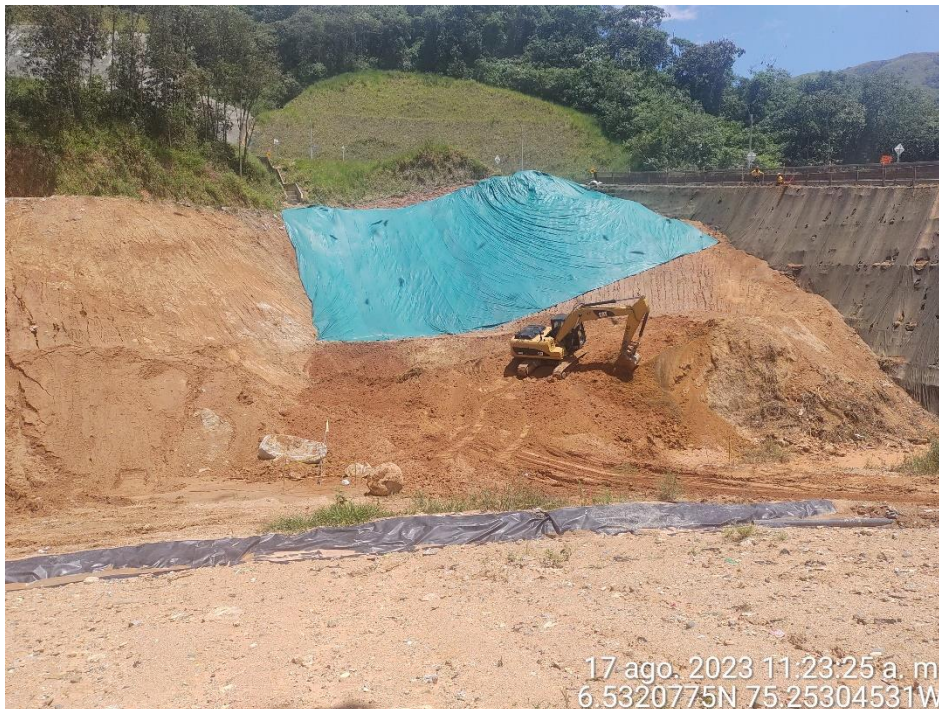
Se evidencian actividades de conformación del sitio de ampliación del vaso Altaír conforme a lo autorizado por Corantioquia en la Resolución 040-RES2301-207 del 23 de enero de 2023. El suelo removido es trasladado al vaso para ser utilizado como cobertura terrea.

Fotografía 22. Estado del área de ampliación del vaso Altair.

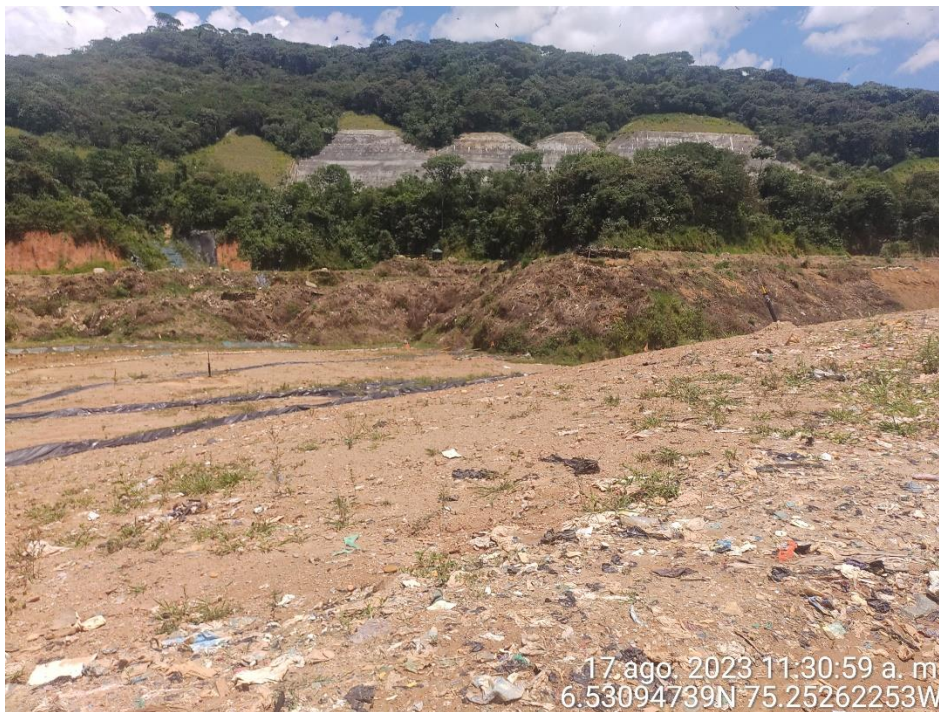
Fotografía 23. Estado del área total de ampliación del vaso Altair.

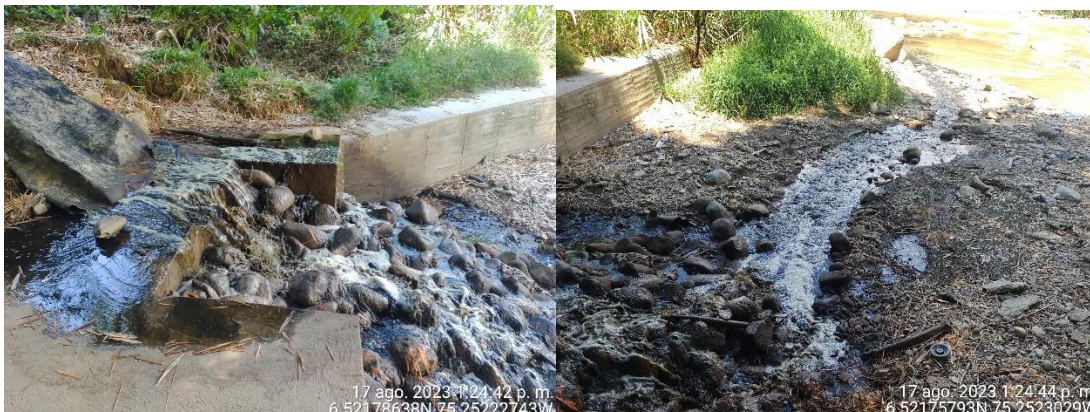
Se observa que las piscinas de pretratamiento se encuentran completamente llenas. Se continúan las obras para la instalación de la canaleta Parshall previo al punto de descarga del vertimiento. Las características organolépticas del vertimiento pueden obedecer a mayores caudales y colores oscuros de mayor intensidad. Por las condiciones de adecuación de la canaleta no fue posible hacer un aforo de dichos caudales.

Fotografía 24. Estado del vertimiento de lixiviados (17/08/2023).

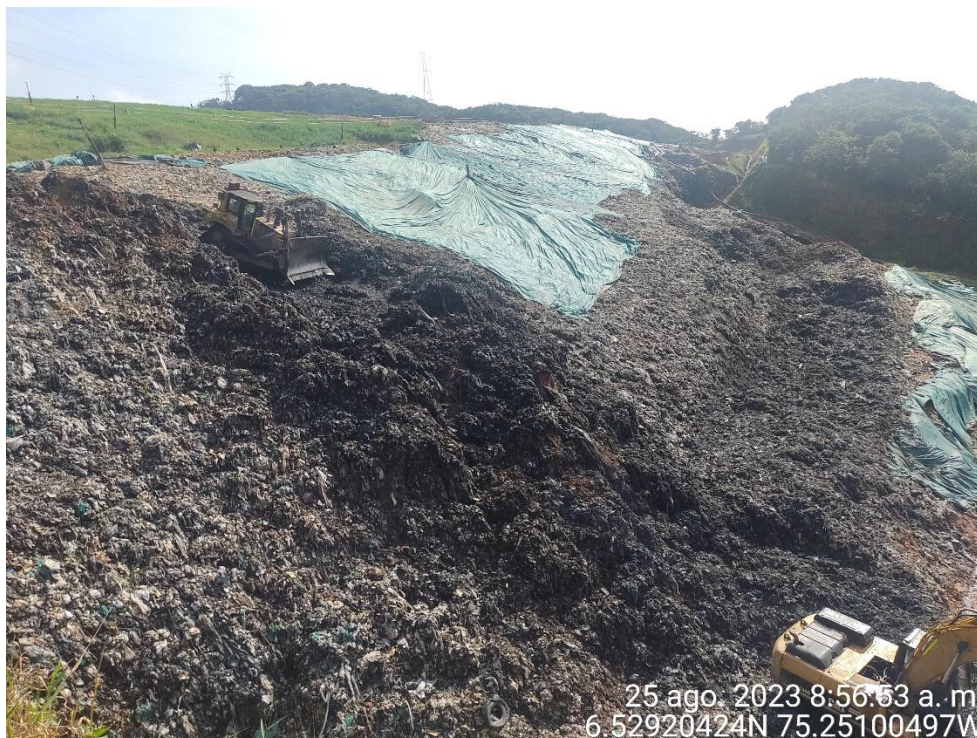
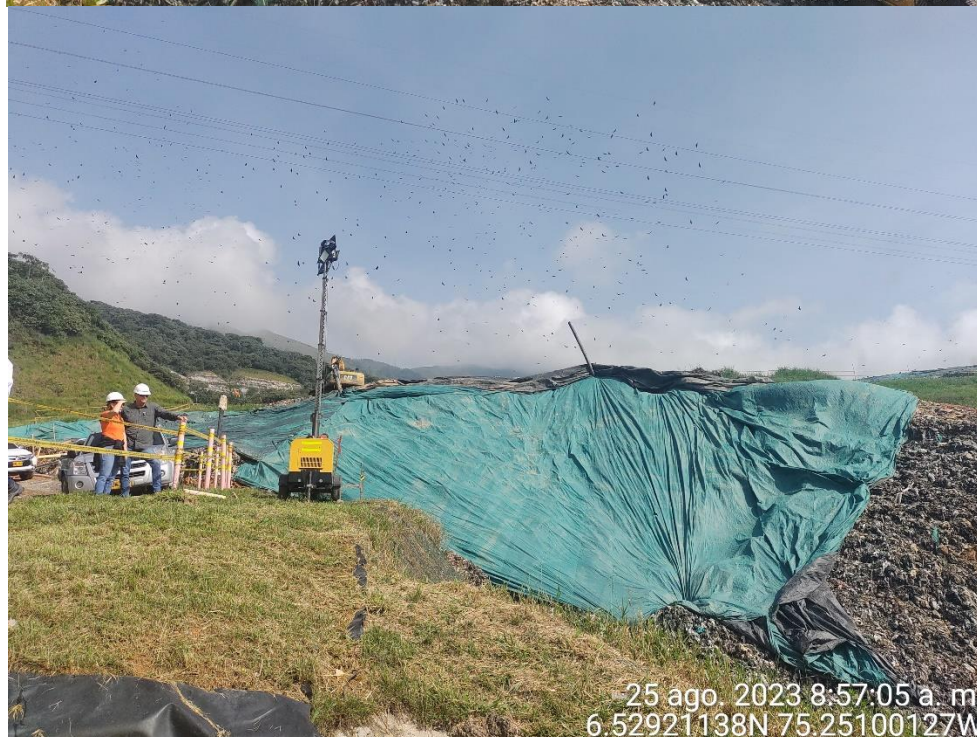
De los 9 pozos de extracción forzada que se encuentran instalados en el vaso en operación, se encuentran en operación solo 8, debido a que uno de ellos colapsó debido al movimiento de la masa de residuos; se informa que la extracción de lixiviados se realiza durante 16 horas continuas, de 7 am a 11 pm, conforme a la capacidad laboral del contratista. A la fecha no se identifica cambio en la capacidad instalada del sistema que permita incrementar la extracción forzada de lixiviados y alivianar la presión de poros.

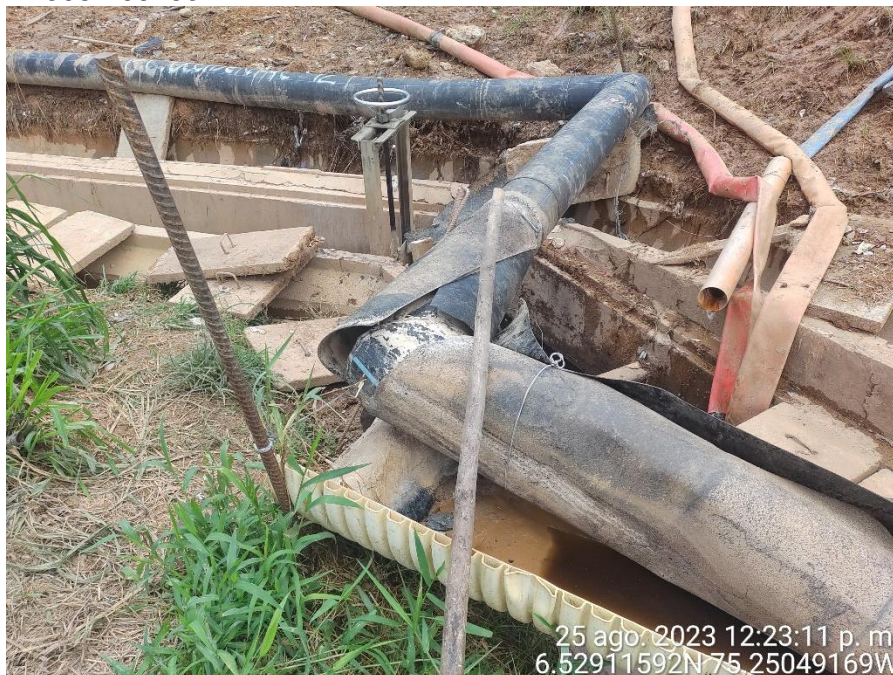
Fotografía 18. Canal de recolección, regulación y transporte de lixiviados generados en Altair. Obsérvese que la compuerta no permite el paso hacia la planta de tratamiento. En el momento de la visita todo el caudal se direcciona a las piscinas de almacenamiento.

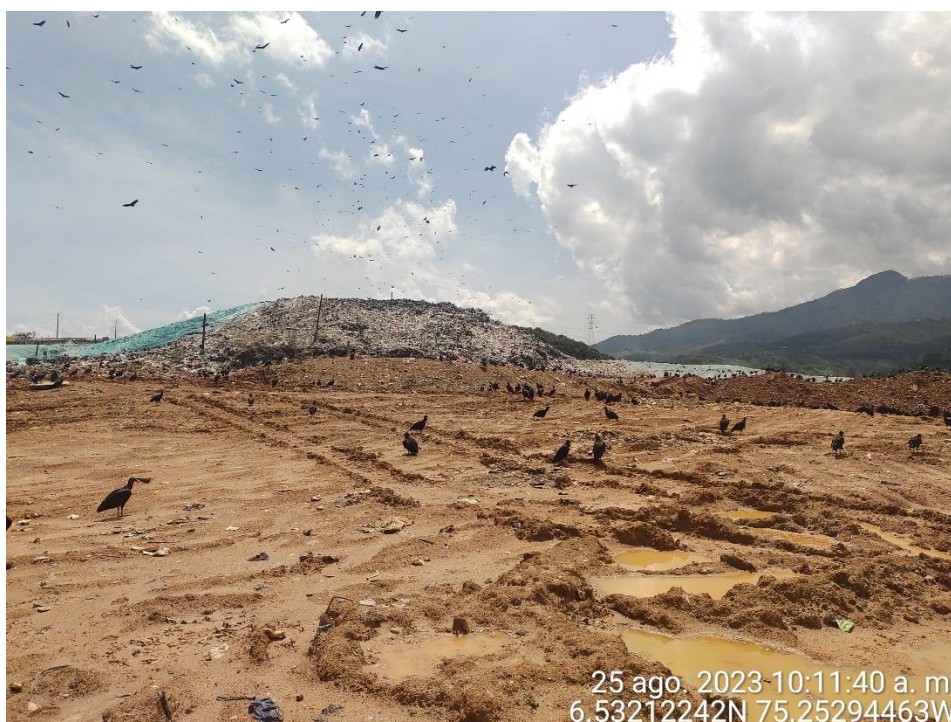
Se evidencia el normal funcionamiento de las plataformas de disposición activas (P26 y P27).

Fotografía 21. Estado de la plataforma de disposición P-26.

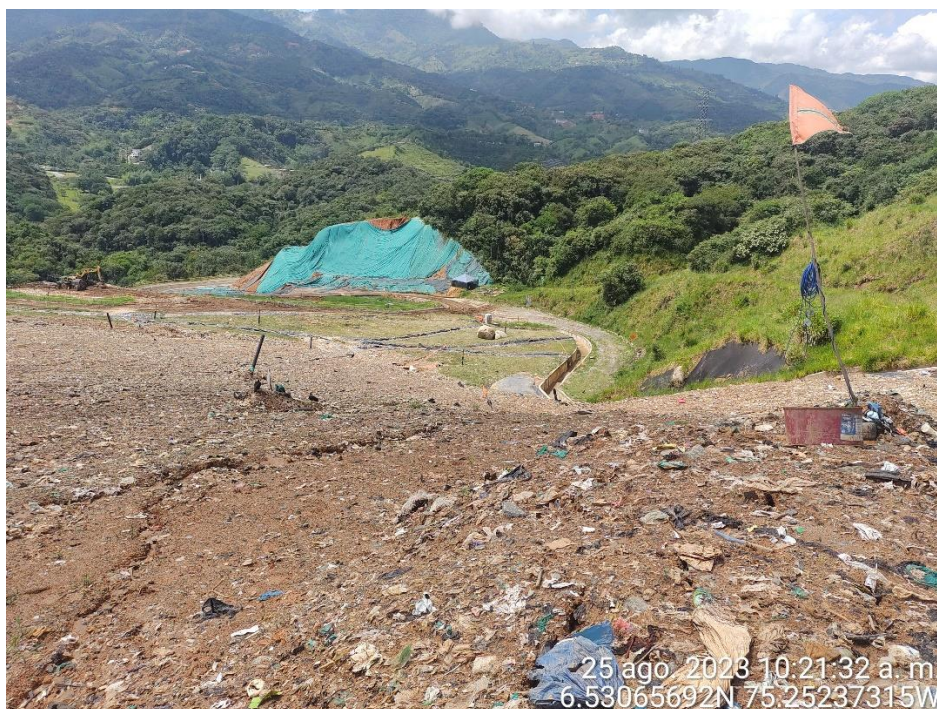
Se verifica el sitio donde se localiza la grieta de tensión en la parte media del vaso Altaír, el cual fue identificado en la anterior visita; del cual se informa que cada tres (3) días se cubre la grieta con cobertura terrea para evitar el ingreso de aguas de escorrentía. Con la implementación de esta medida se encontró una cicatriz de menores proporciones en el sitio de falla; no obstante, es claro que las medidas implementadas a la fecha son de mitigación y control para evitar un desconfinamiento de mayores proporciones de la masa de residuos, pero no se evidencia la materialización de todas las medidas de mitigación y correctivas que sean efectivas para a garantizar la estabilidad y adecuada operación del vaso.

Fotografía 22. Grieta identificada en la masa de residuos de la zona media del vaso Altaír.

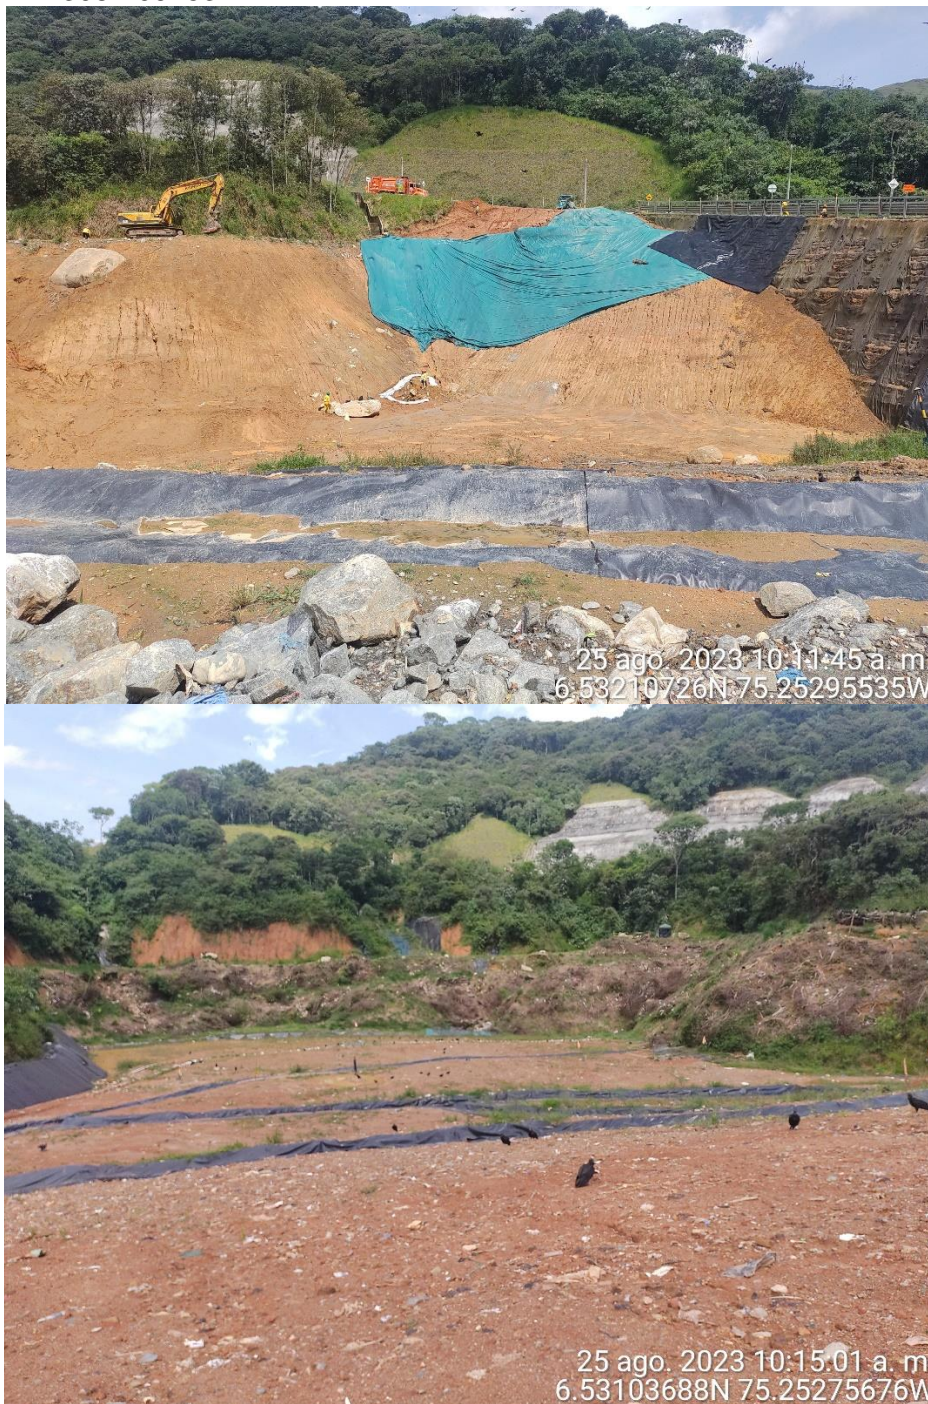
Fotografía 23. Estado del área de cambio menor en Altair.
