160TH-IT2308-109153

CORANTIOQUIA - Oficina Territorial Tahamíes Santa Rosa De Osos

INFORME TÉCNICO

Asunto: Control y Seguimiento a la licencia ambiental

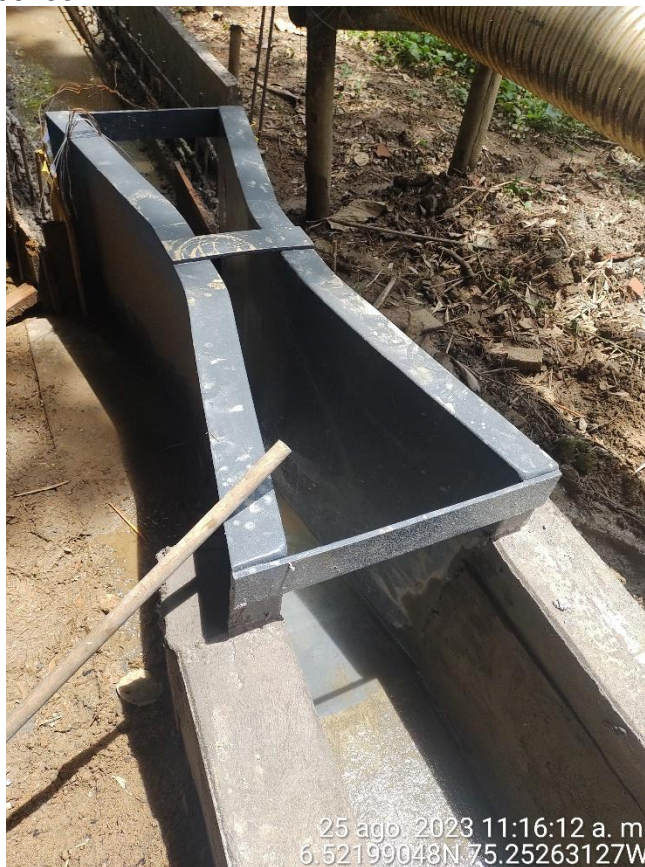
Fotografía 24. Avance en la instalación de la canaleta Parshall en el punto de descarga de lixiviados (25/08/2023).

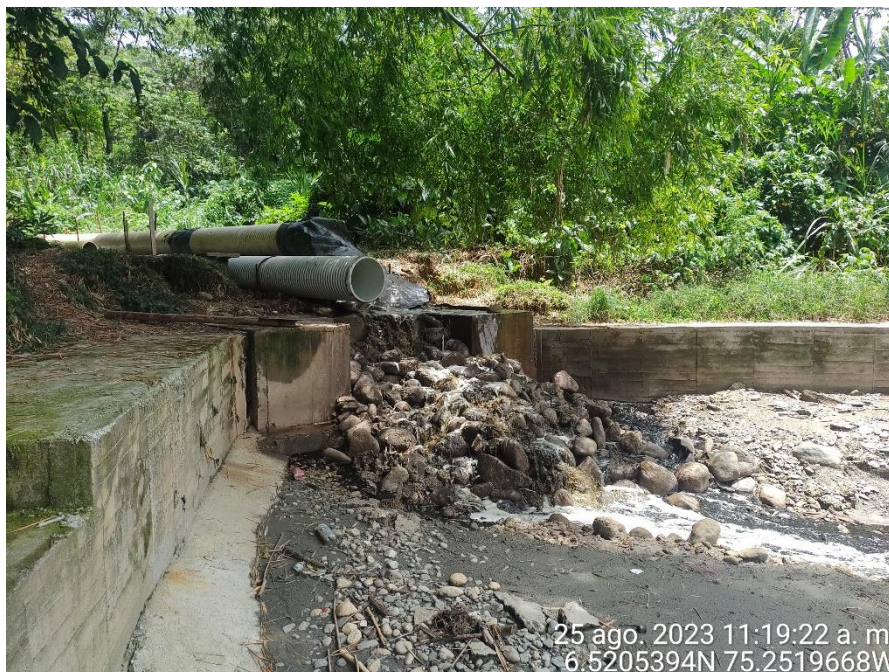
Fotografía 25. Estado del vertimiento de lixiviados (25/08/2023).
