160TH-IT2308-109153

CORANTIOQUIA - Oficina Territorial Tahamíes Santa Rosa De Osos

INFORME TÉCNICO

Asunto: Control y Seguimiento a la licencia ambiental

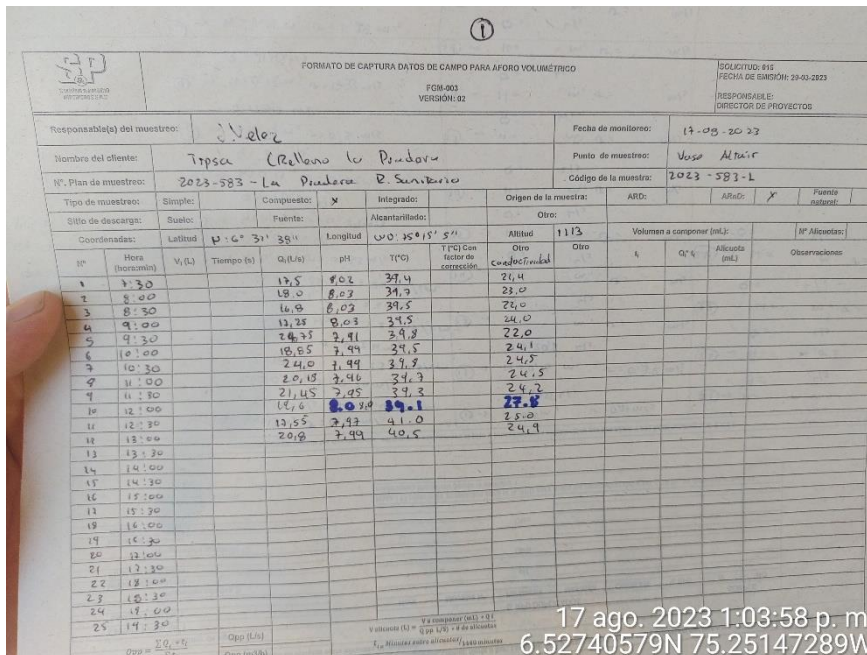
El día de la visita se estaba realizando monitoreo y caracterización de lixiviados correspondiente a las obligaciones impuestas en la licencia ambiental, actividad realizada en el canal que transporta los lixiviados desde el vaso Altair, a la hora de visita por parte de Corantioquia se registraban caudales que fluctúan entre 16.8 l/s y 24.75 l/s. Los registros de campo se pueden apreciar en la Fotografía 19. Es de anotar que en este sitio de muestreo no se

Fotografía 19. Registros de caudal en el sistema de transporte de lixiviados desde el vaso Altair.

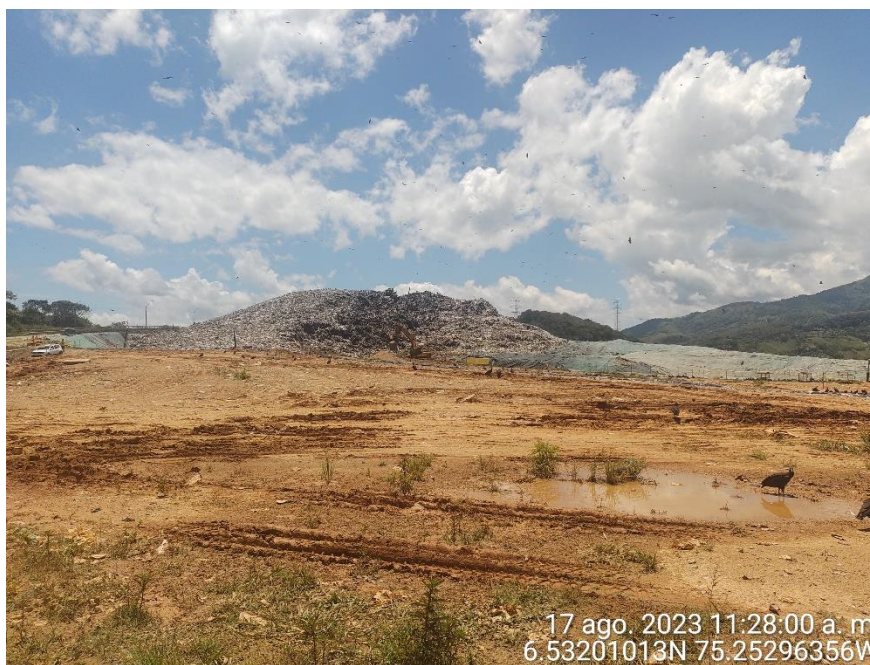
Se verifica el normal funcionamiento de las plataformas de disposición activas (P26 y P27).
